Buncefield (İngiltere)

Petrol Terminali Yangını (9.12.2005)

- Olayın analizi
- Nedenleri
- Etkileri
- Çıkarılacak dersler

Kemal ÜÇÜNCÜ ,Mayıs 2014

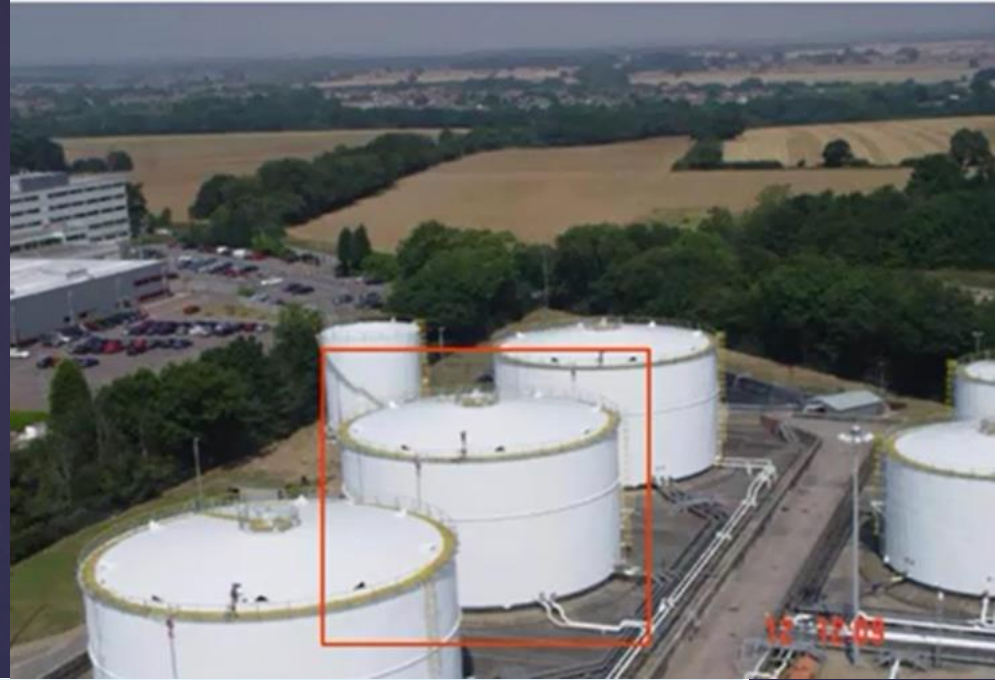
912 nolu tank

912 nolu tankın otomatik seviye ölçüm cihazı arızalıydı

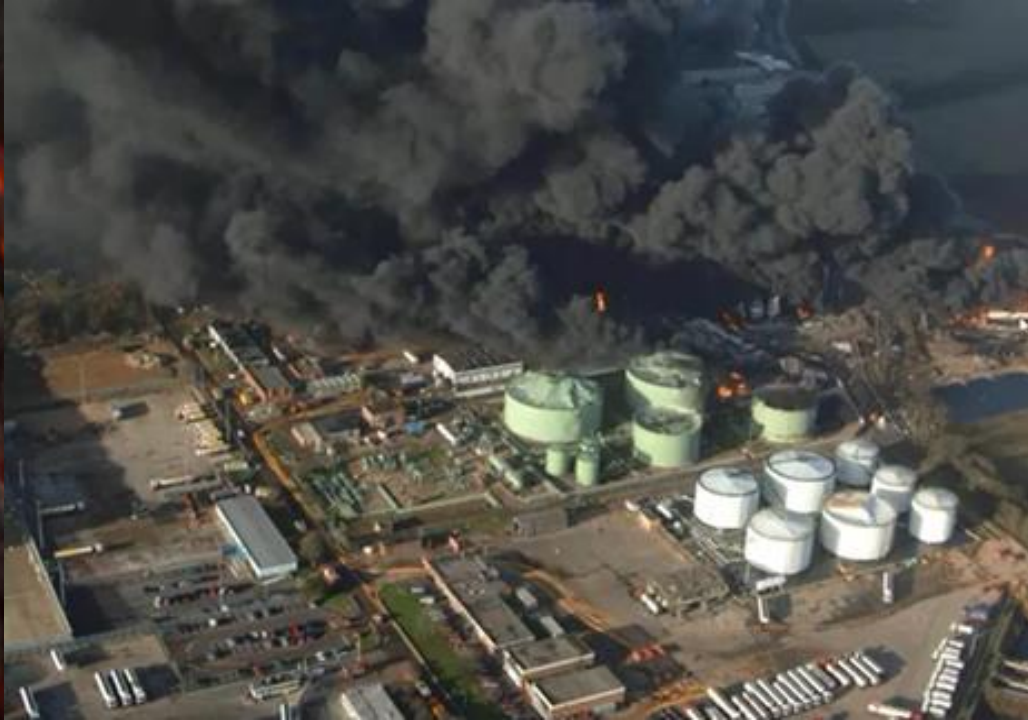
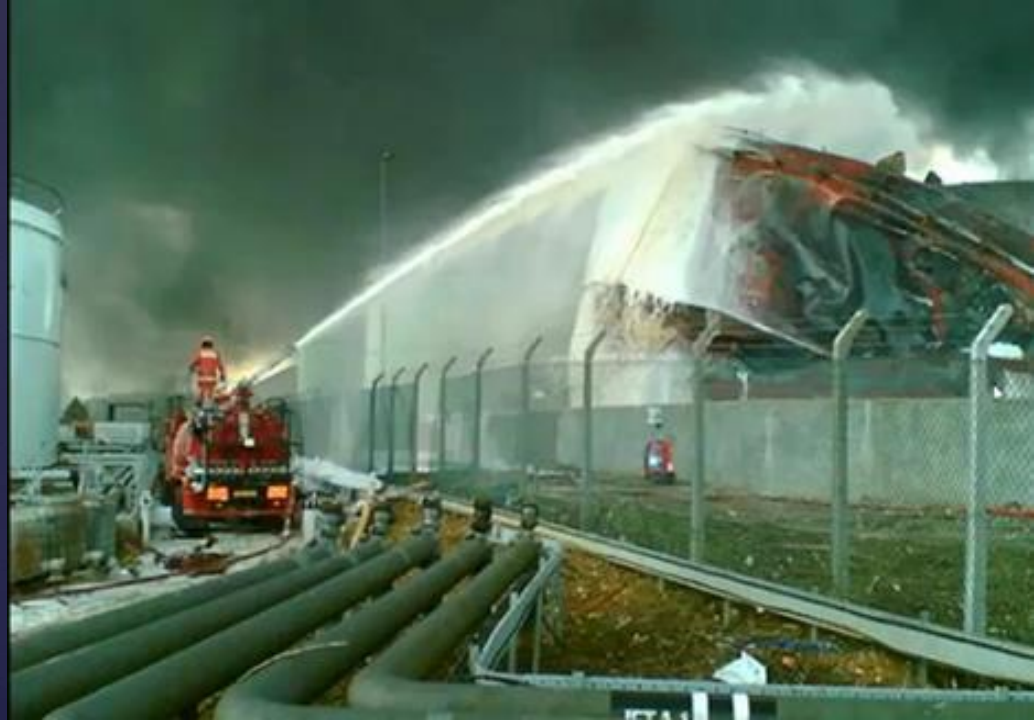
Yangın
görüntüleri

Aynı anda patlama gerçekleşti

Patlama anında 250 m³ yakıt çevreye yayılmıştı !

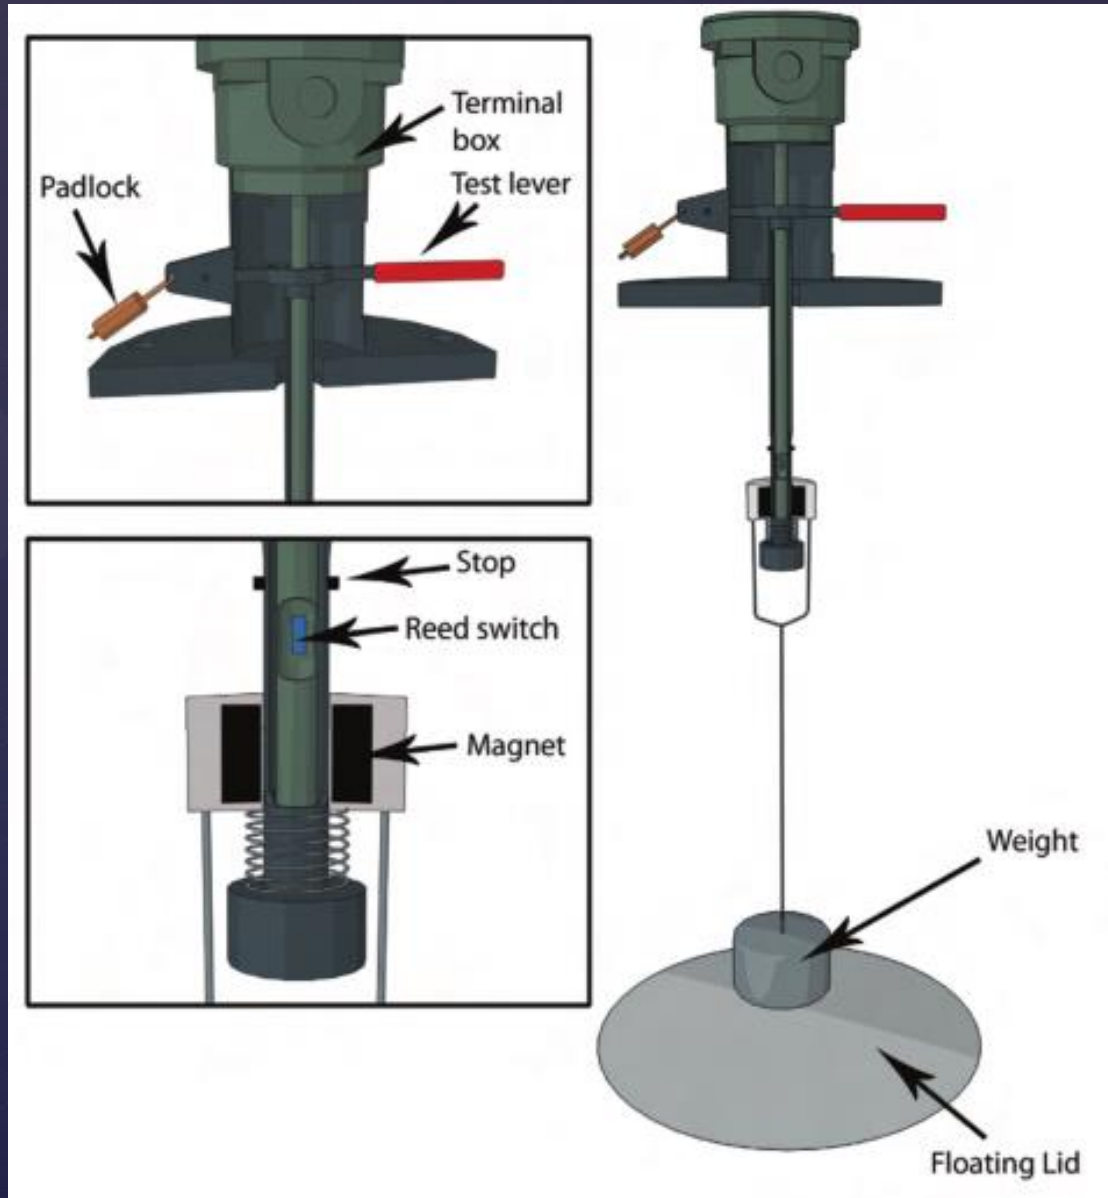
Yüksek seviye sensörünün çalışması

Yüksek seviye sensörünün * çalışmaması

Sensörün tasarımı değişmişti

Devreye alındıktan sonra test konumunda bırakıldığı
anlaşıldı

Sensör kolunu kilitleyen anahtar mevcut değildi

Taşma sensörünü dizayn eden ve tanka monte eden
firmalar farklı idi

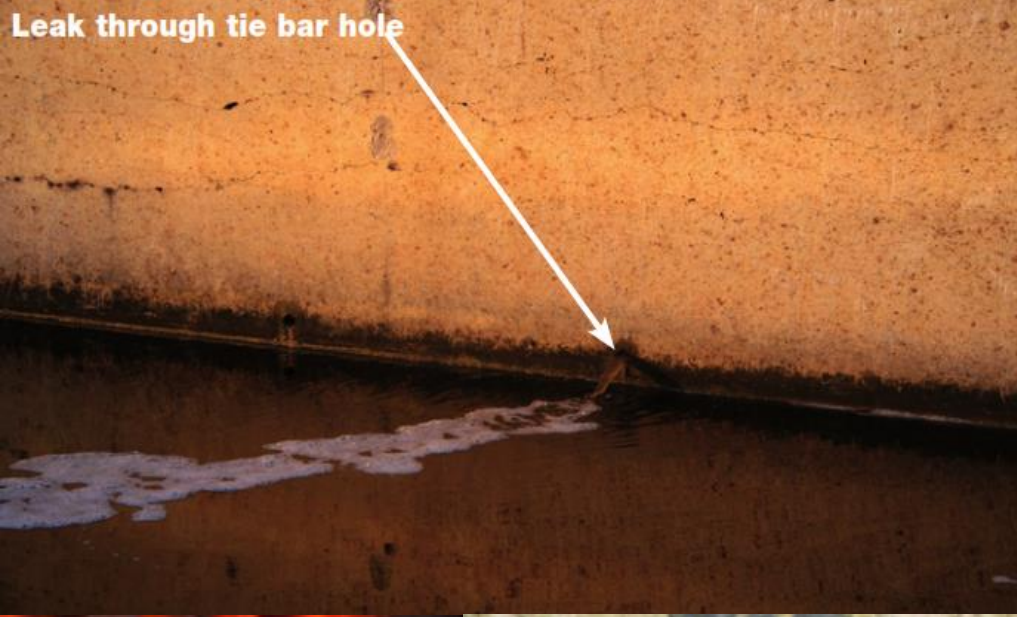
Taşma havuzu duvarları (bunding)
yangına dayanıklı değildi
Söndürme suyunu sınırlandıramadı

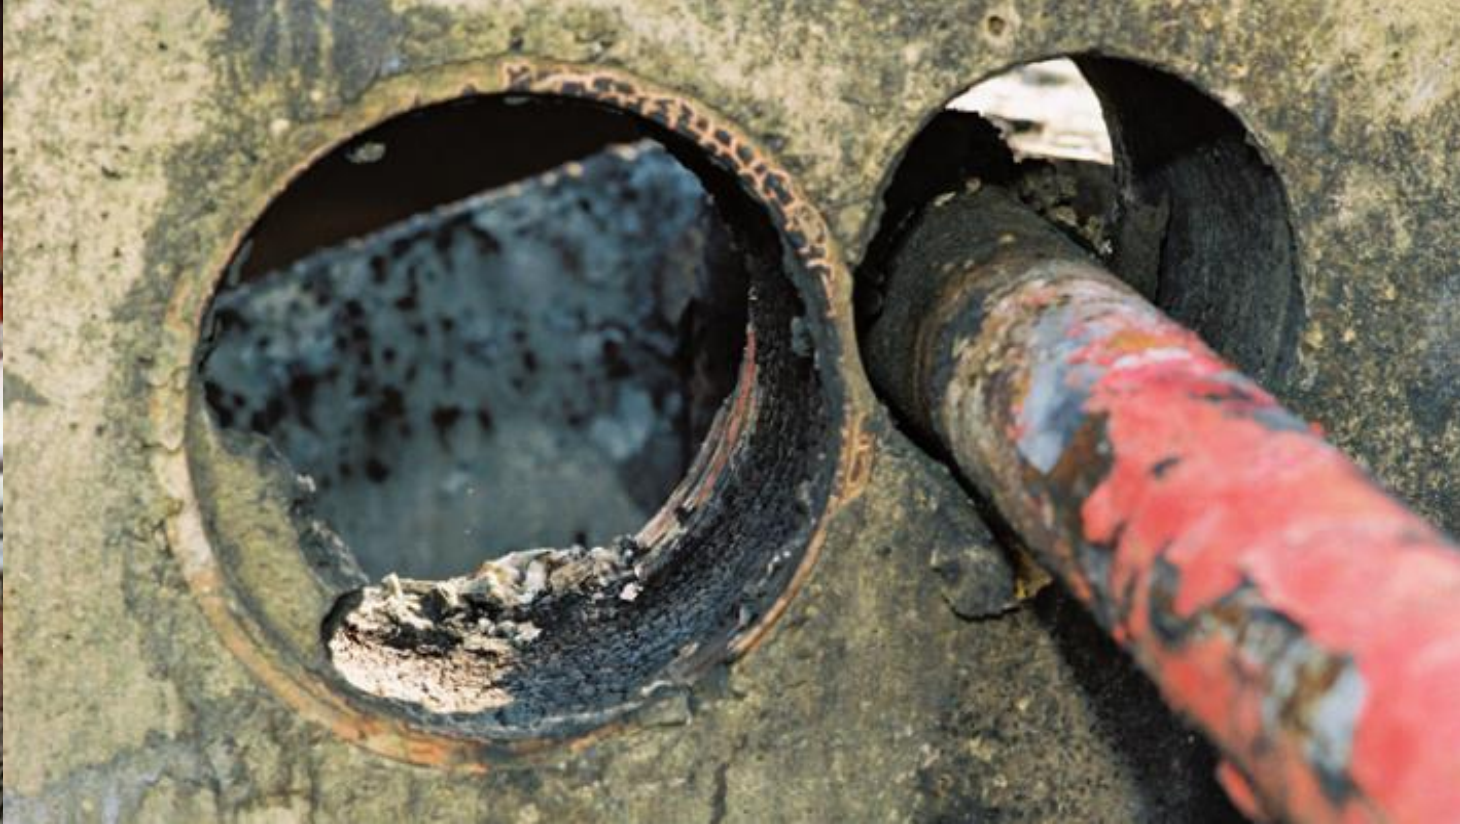
Drenaj sistemi yetersizdi

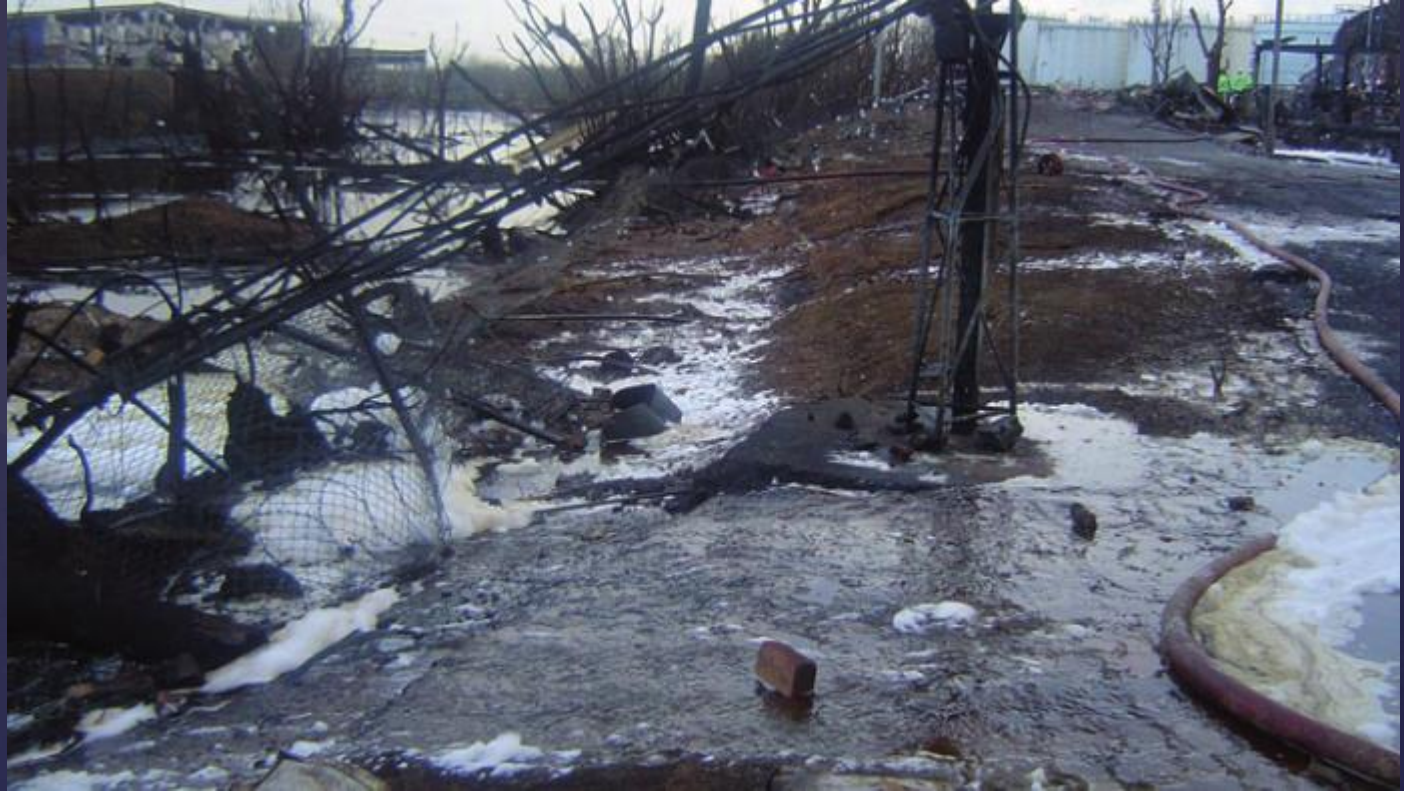
Yangın pompa sistemi

Kapasite yetersizdi

Drenaj uygun değildi

Besleme suyu havuzu korumasızdı
