Imperial Sugar Şeker Fabrikası Patlaması

- Özet analiz
- Etkenler
- Alınan önlemler
- Çıkarılacak dersler

Kemal ÜÇÜNCÜ
Mayıs 2014

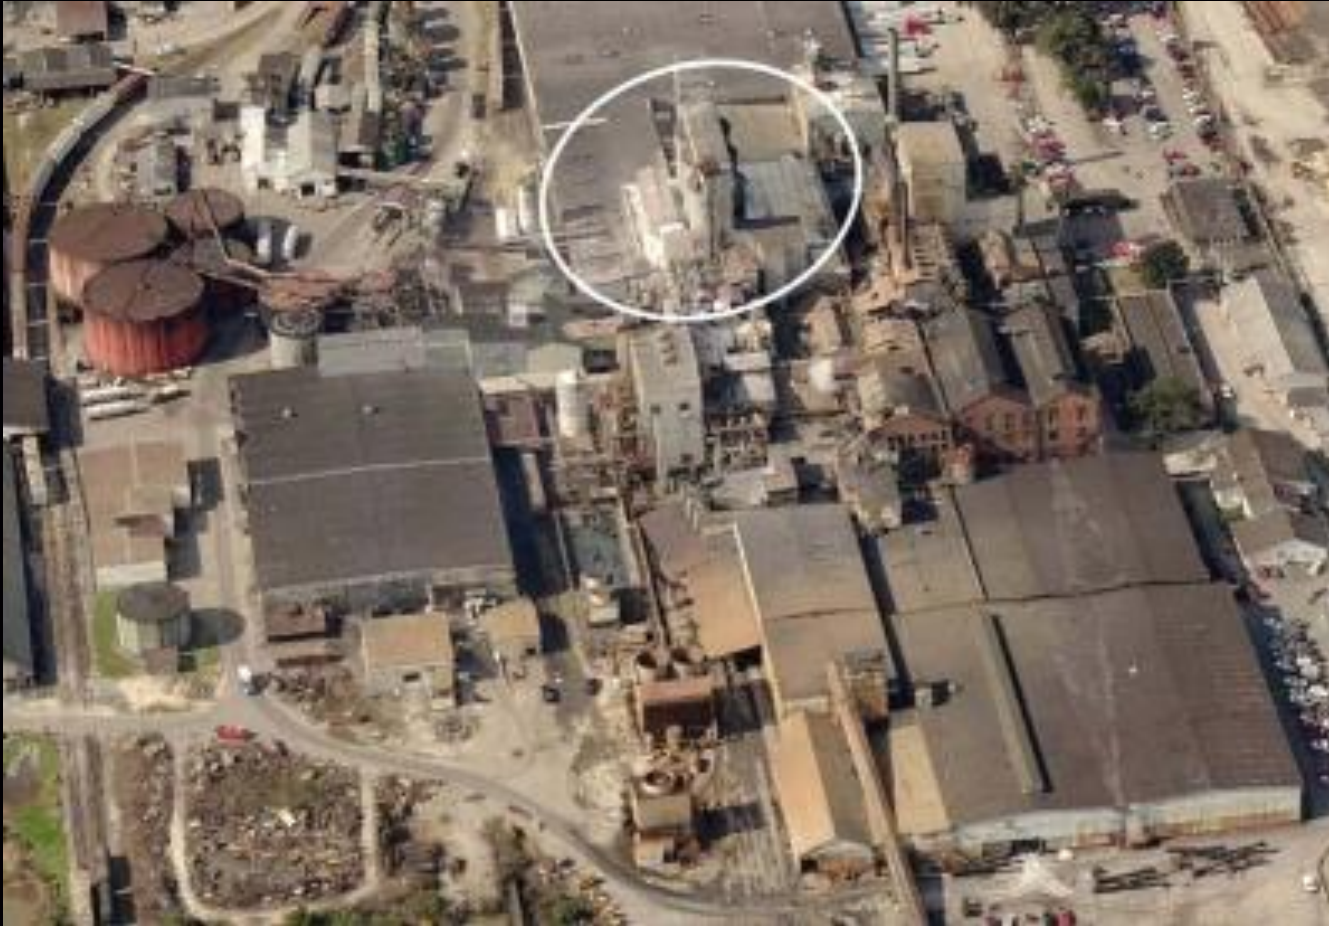
Patlama yeri: Paketleme ünitesi ve silolar

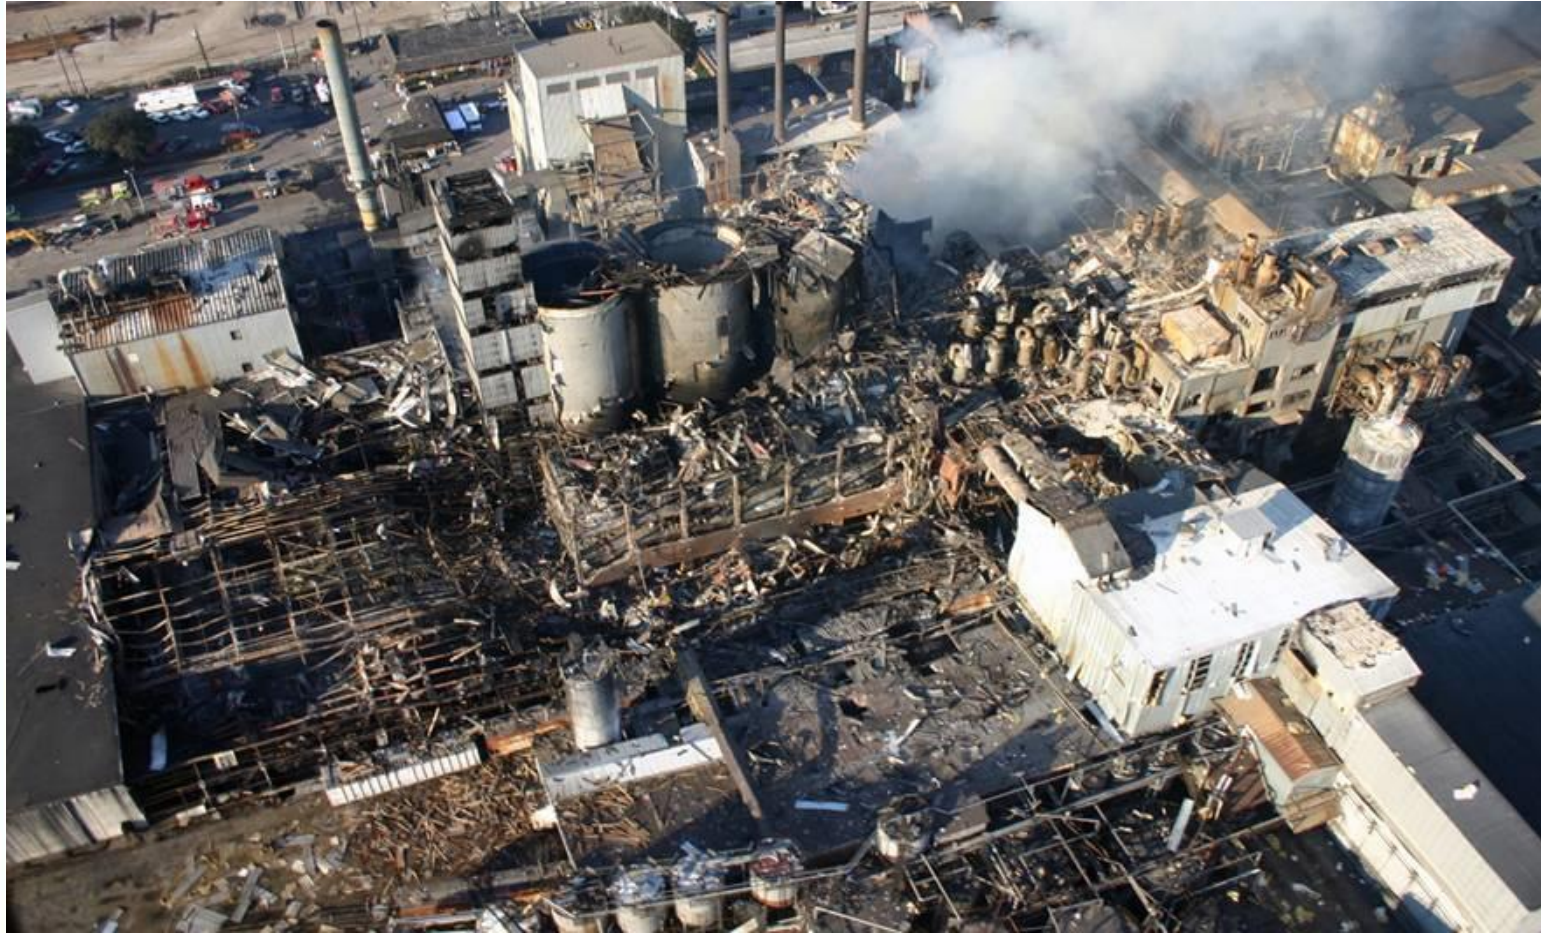
Olay sonrası paketleme binası ve silolar

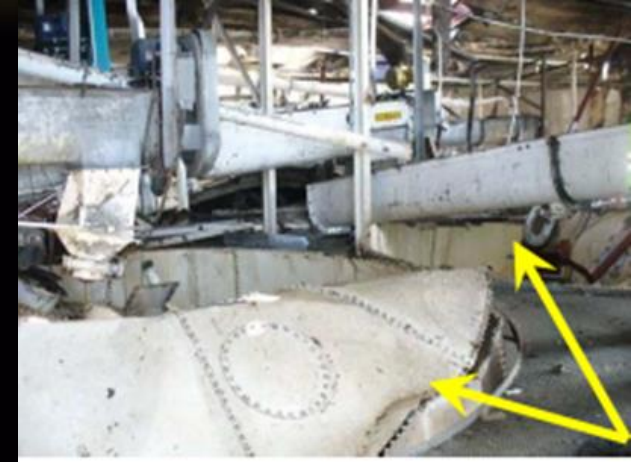
Borularla taşınan patlama dalgaları olay yerinden yüzlerce metre uzaktaki ekipmanları parçaladı

Sprinkler sistemi çalışmadı, çünkü borular parçalanmıştı

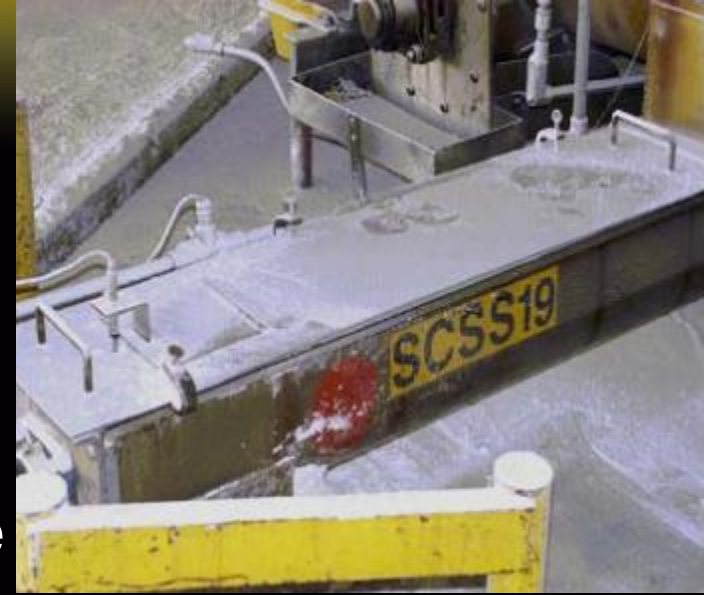
- Şekeri taşıyan konveyörlerde ve paketleme sahasında ciddi bir toz birikimi vardı
- Havada asılı toz partikülleri şikayetlere neden oluyordu
- Konveyörler kontaminasyonu önlemek için kapatılmıştı
- Ancak kapaklar sızdırmaz değildi, tozu önlemiyordu
- Silo ve konveyörlerde yırtılma kapağı yoktu

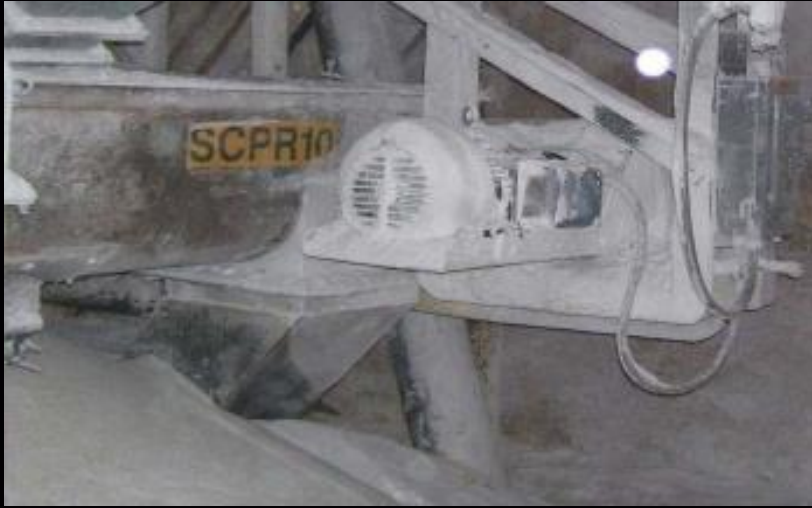
Havalandırma sistemi yetersiz ve bakımsızdı

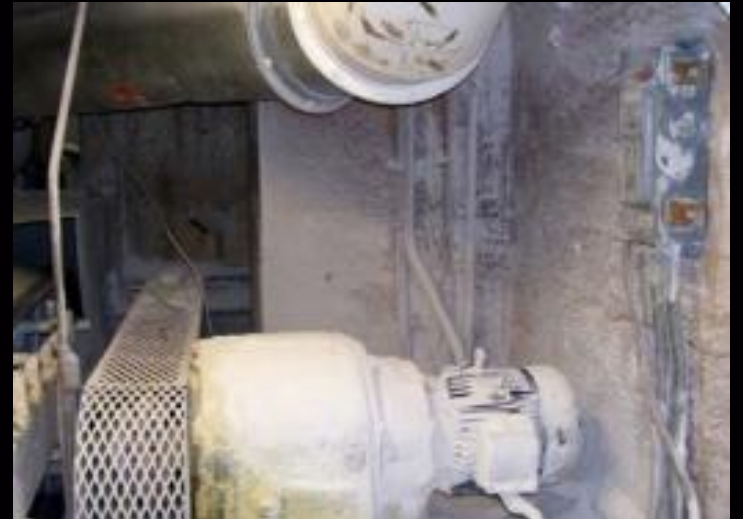
Ekipmanların temizliđi uygun deđildi
