İş Güvenliğinin Bakım Boyutu

Büyük Kazalarda Bakım Faktörü

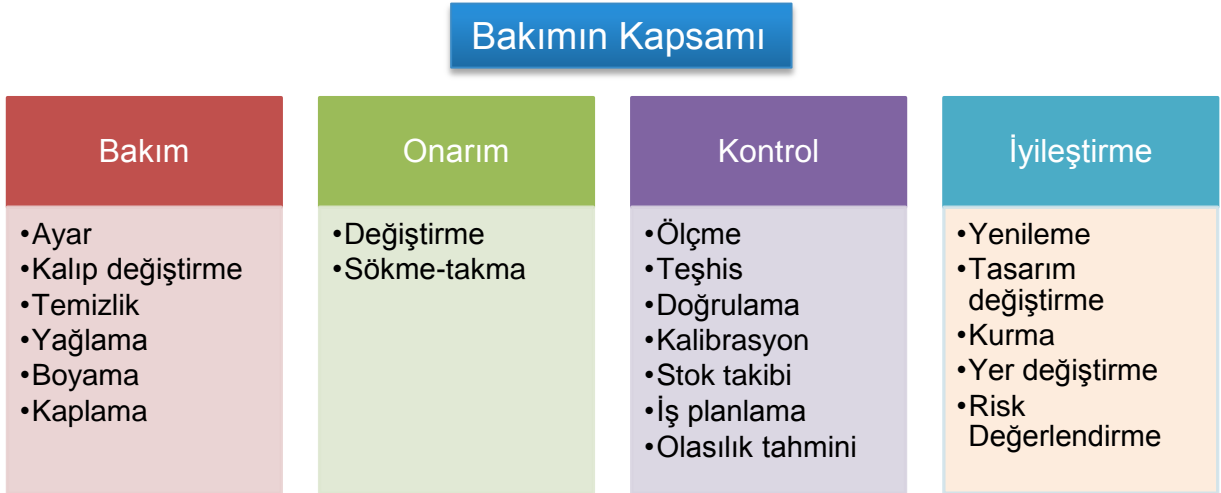
Bakımı bu bağlamda ele alırsak kapsam aşağıdaki şekildeki gibi olmaktadır:

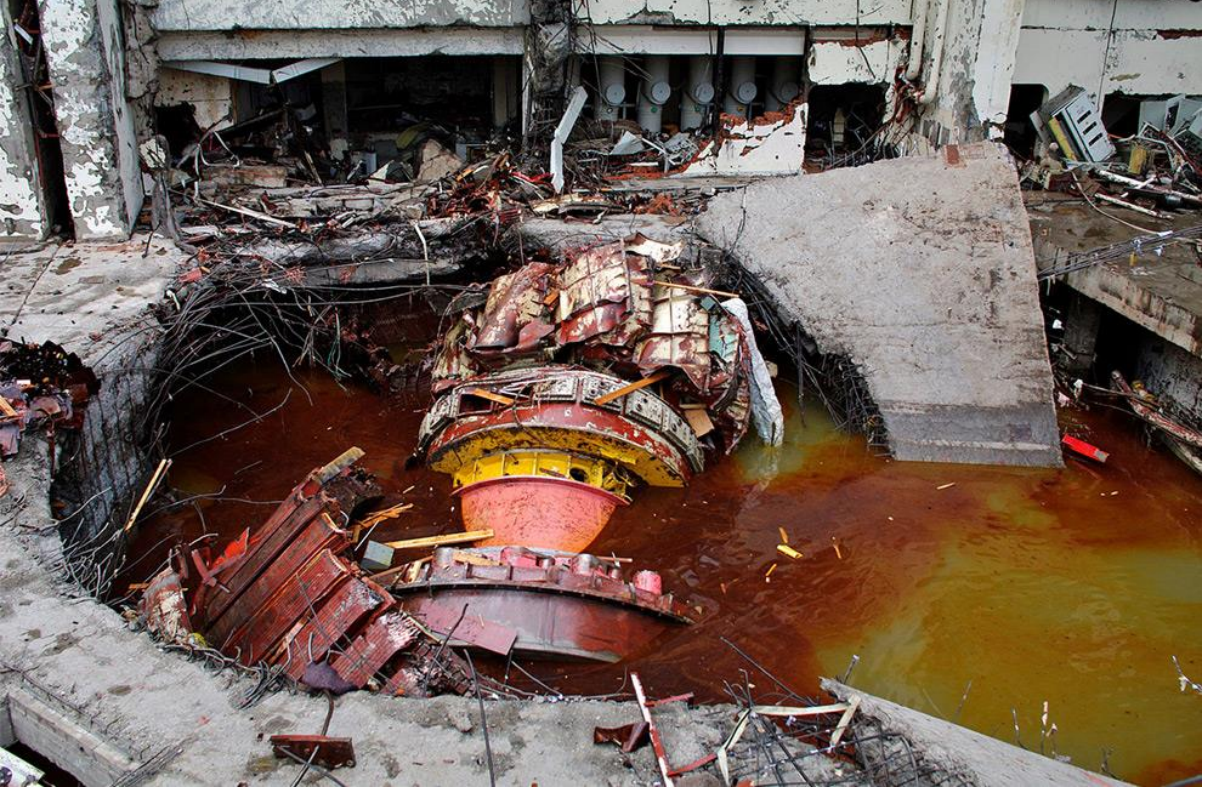
Sonuç:Yaklaşık 1500 ton ağırlığındaki türbin ekipmanları metrelerce havaya fırladı,santral binası tahrip oldu ve tonlarca suyun altında kaldı,75 kişi öldü veya kayboldu.

Baraj gövdesi ve komşu türbinler hasar gördü,tonlarca kilo trafo yağı Yenisey nehrine boşaldı,Sibiryay'nın enerji tedarik kapasitesi %10 azaldı.

Kaza sonrası yapılan soruşturma sonucu faciaya katkıda bulunan en önemli faktörün yetersiz bakım olduğunu gösteriyordu.
