Buncefield (İngiltere)

Petrol Terminali Yangını (9.12.2005)

- Olayın analizi
- Nedenleri
- Etkileri
- Çıkarılacak dersler

Kemal ÜÇÜNCÜ ,Mayıs 2014

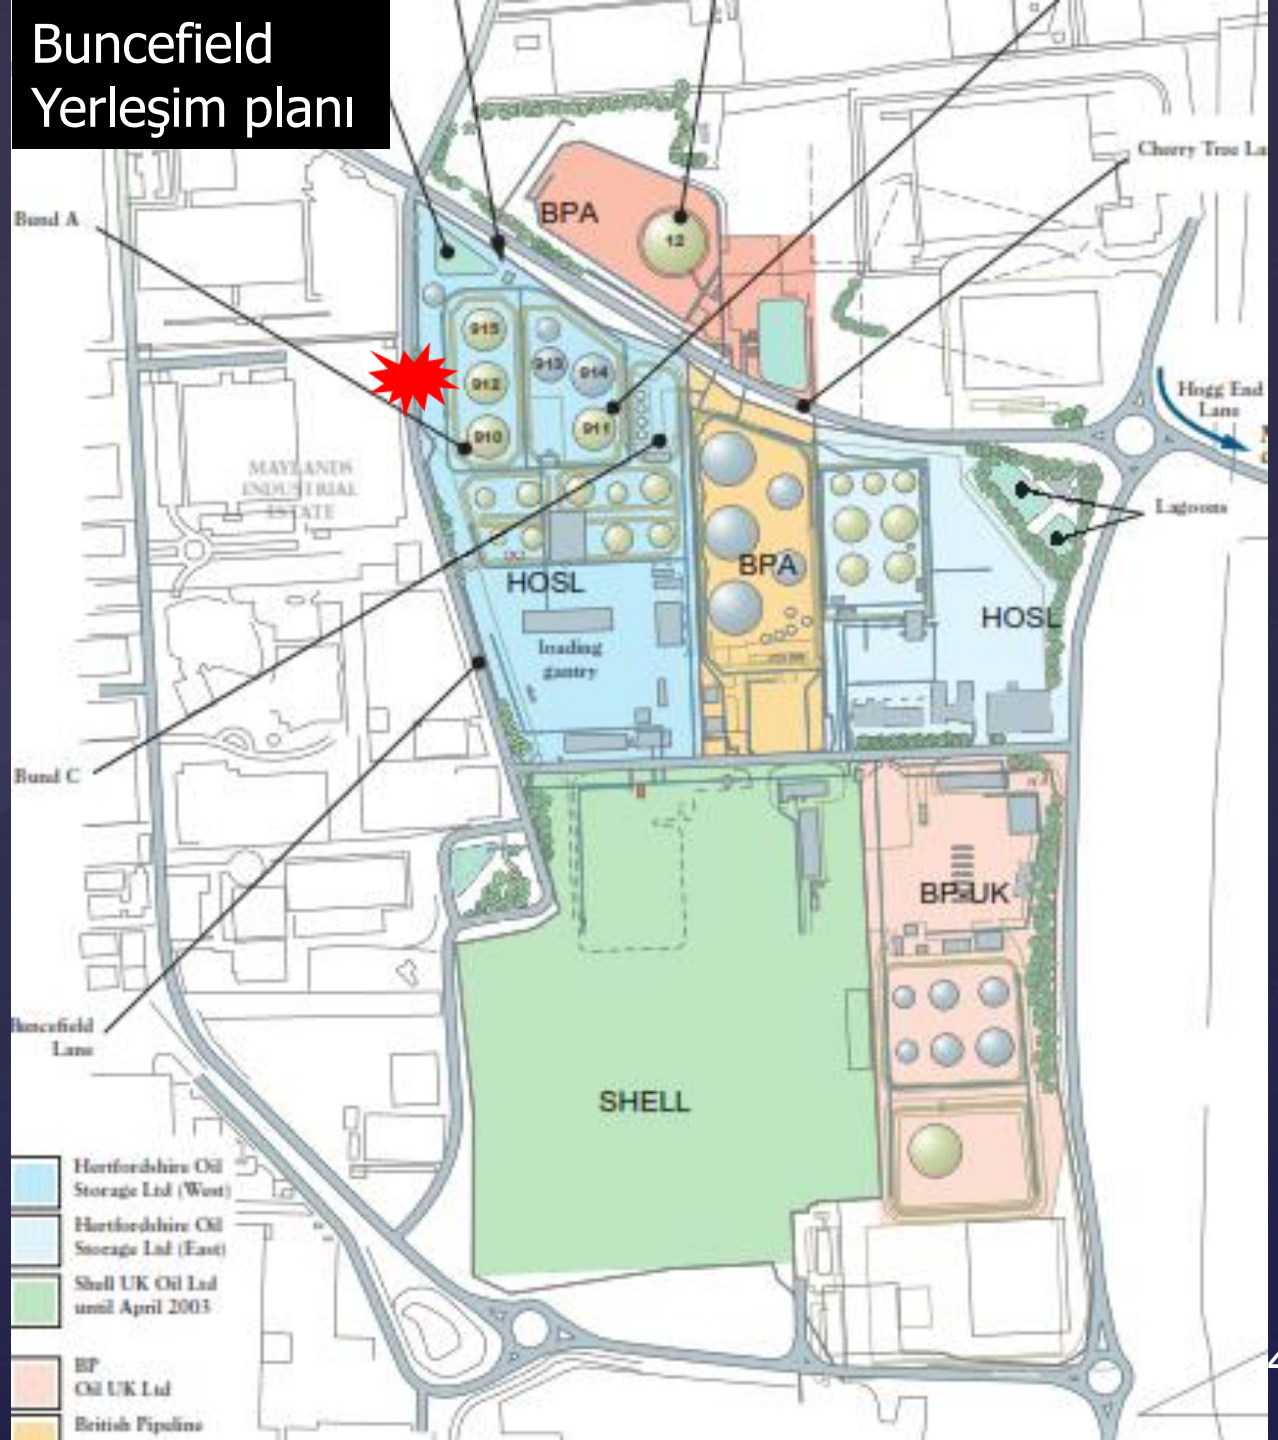
912 nolu tank

912 nolu tankın otomatik seviye ölçüm cihazı arızalıydı

Yüksek seviye sensörü çalışmadı ve pompalanan yakıt ventlerden tankın tavanına boşalmaya başladı

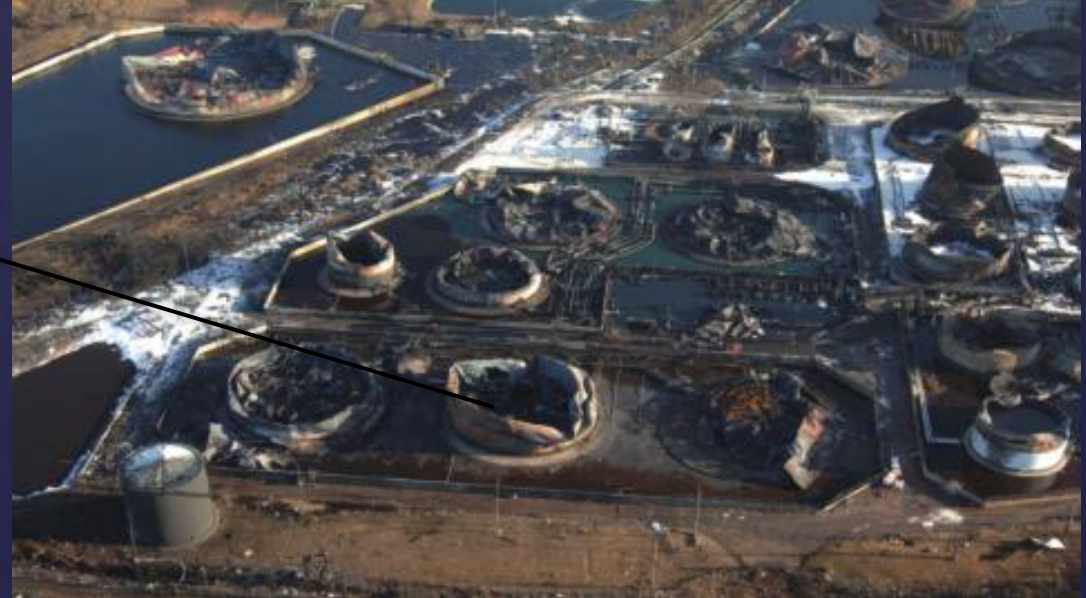
912 nolu tank

Yüksek seviye sensörünün * çalışmaması

Sensörün tasarımı değişmişti

Devreye alındıktan sonra test konumunda bırakıldığı
anlaşıldı

Sensör kolunu kilitleyen anahtar mevcut değildi

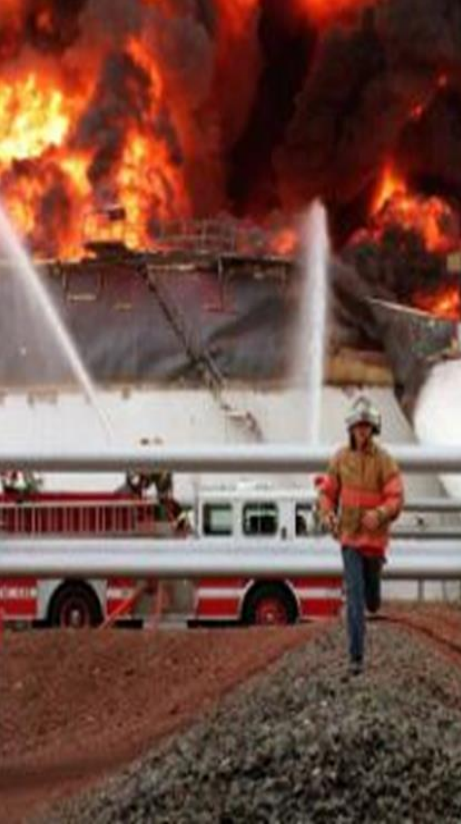
Taşma havuzu duvarları (bunding)
yangına dayanıklı değildi
Söndürme suyunu sınırlandıramadı

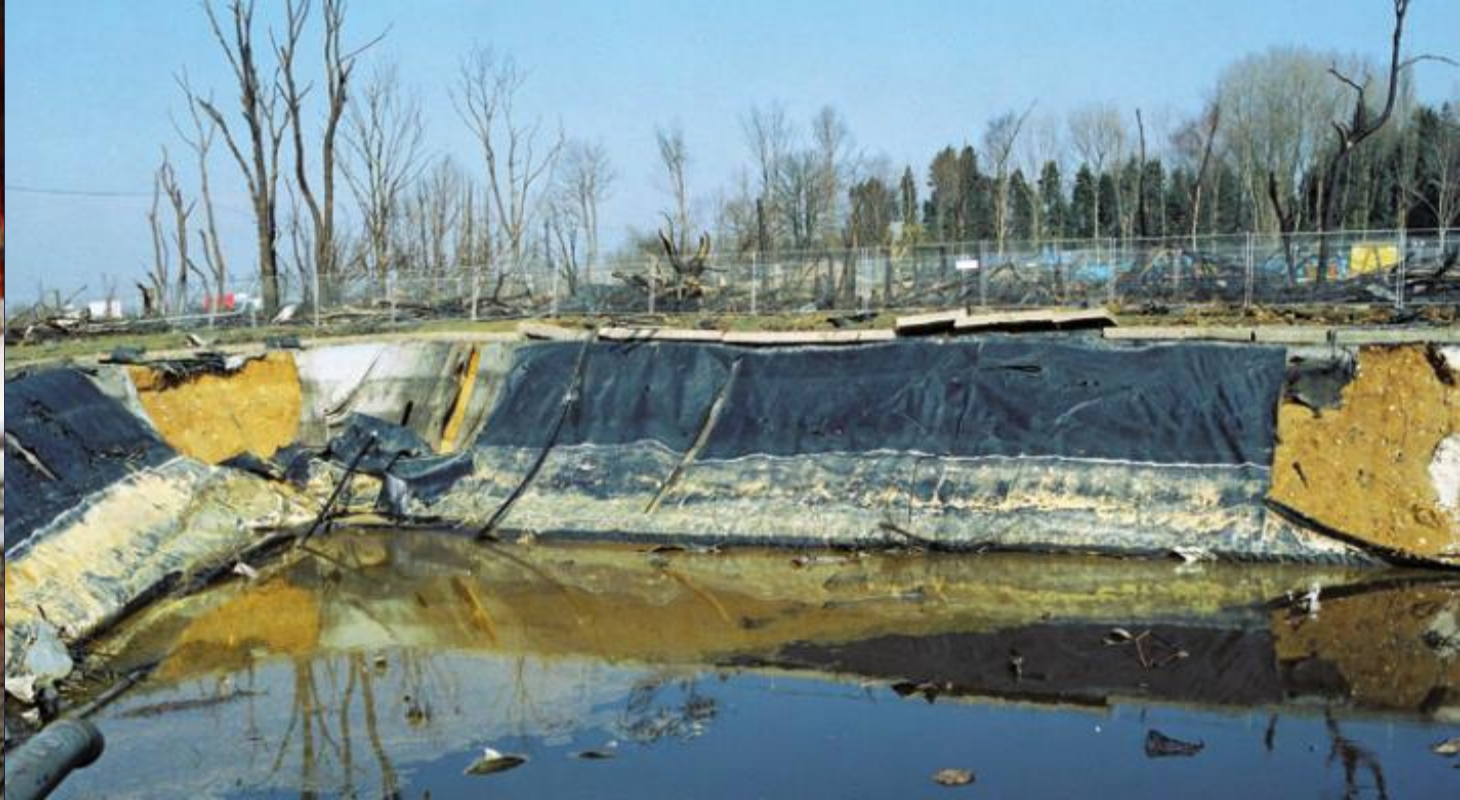
Yangın pompa sistemi

Kapasite yetersizdi

Drenaj uygun değildi

Besleme suyu havuzu korumasızdı
